Quimper, le 16 Novembre 2020

MISE AUX NORMES OBLIGATOIRES POUR VÉHICULES ÉQUIPÉS DE RIDELLES HYDRAULIQUES

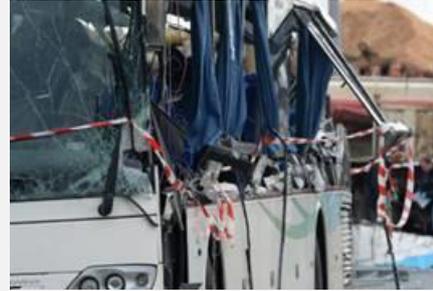
Le 11 février 2016, un car scolaire circulait avec 18 jeunes à son bord. C'est alors qu'il croise un camion dont la ridelle est abaissée à 90%. Cette pièce métallique qui dépassait à l'horizontale du camion fauche le bus, éventrant complètement sa carrosserie sur un côté à la base des vitres.

Dans le car cisailé par la ridelle, le bilan est terrible.

Placé en garde à vue le chauffeur a affirmé avoir signalé à son employeur une fuite sur le système hydraulique du vérin arrière de la ridelle ce qui aurait pu entraîner la chute brutale de cette pièce métallique. Mais de leur côté, des experts rencontrés il y a un an estimaient « *peu probable que la paroi latérale du véhicule se soit détachée subitement* ». De plus, un automobiliste affirme avoir croisé le camion juste avant l'accident et avoir été contraint de se déporter pour éviter de heurter la ridelle abaissée. [...]
